CONTRATO INTERADMINISTRATIVO DE GERENCIA DE PROYECTOS No. 35 SUSCRITO ENTRE EL FONDO DE DESARROLLO DE PROYECTOS DE CUNDINAMARCA – FONDECUN Y LA SECRETARIA DE AGRICULTURA Y DESARROLLO RURAL DEL DEPARTAMENTO DE CUNDINAMARCA.

## ESTUDIO DE CARACTERIZACIÓN Y DIAGNOSTICO N° 28 ASOJUANITO

SEPTIEMBRE DE 2017

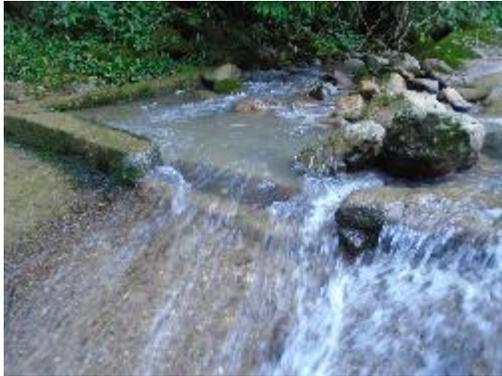
**Fotografía 1.** Vista Frontal de Bocatoma

El distrito de riego cuenta con una bocatoma tipo de fondo la cual se encuentra construida a 30 minutos del corregimiento de Guacavía y a 750 m aproximadamente de la vía más cercana, está ubicada en las coordenadas Este 1058971.86 y Norte 969808.86 con una elevación de 690.25 msnm. Durante la visita se evidenció que el flujo del agua del **Quebrada las Pavas** pasa por estructura y rejilla con normalidad para su correcto funcionamiento, lo que se observó fue que la estructura se encuentra muy deteriorada.

La infraestructura existente del distrito de riego esta deteriorada en la mayoría de sus componentes, además no cuenta con la estructura de medición y control, por lo cual se requiere una inversión en rehabilitación en sus diferentes componentes expuestos a continuación. Adicionalmente se recomienda tener un cronograma de actividades de mantenimientos preventivos de la infraestructura y de operaciones.

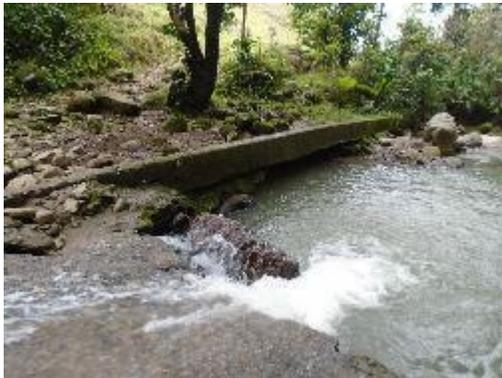
**Fotografía 3.** Inicio de la aducción, a la salida de la Bocatoma

La distancia entre bocatoma y la entrada al desarenador es de 107 m, inicia en con una elevación 690.25 msnm y termina en 688.94 msnm. La línea de aducción está en tubería de PVC de 6" de diámetro con una pendiente de 1.22%.

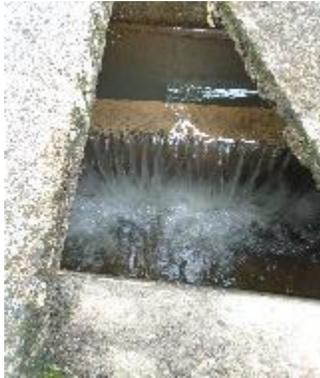
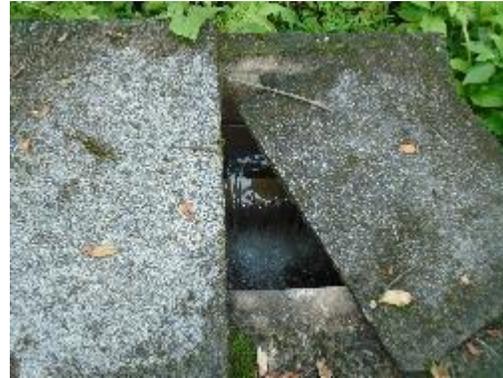
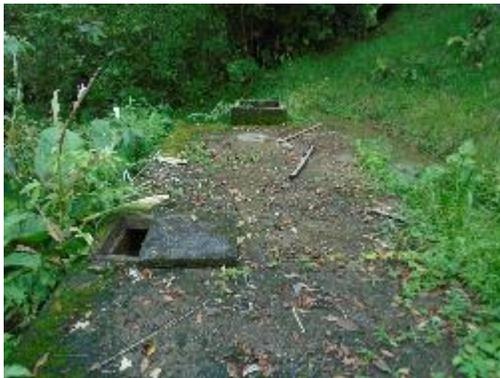
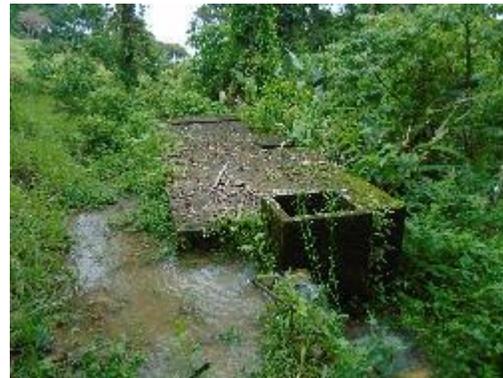
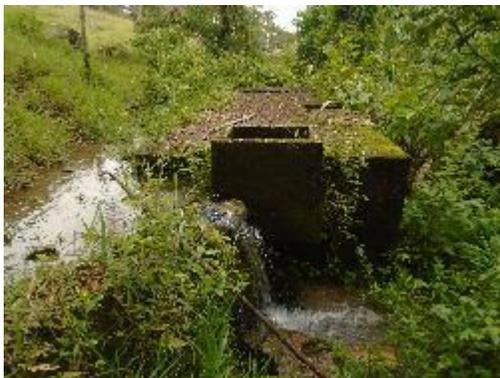
De acuerdo con la inspección realizada a la estructura del desarenador se observa que en general la estructura se encuentra sin daños estructurales. También se puede apreciar que el desarenador se encuentra en

funcionamiento, pero requiere ser rehabilitado con el cambio de la válvula de corte al ingreso, junto con un tramo de tubería.

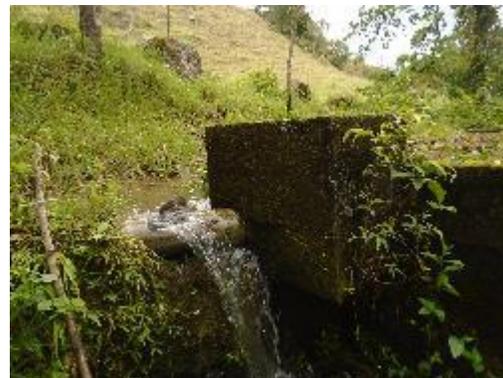
**Fotografía 10.** Vista Lateral Desarenador fuga en la tubería

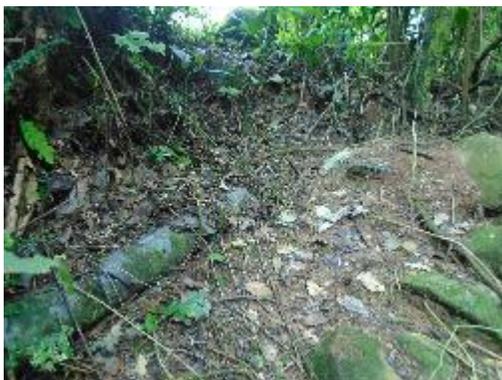
**Fotografía 12.** Tramo de la Conducción

Se encontró que, a lo largo de la línea de conducción la tubería es inicialmente de 6” y en la parte final de 3’, siendo esta última sección de mayor longitud que la primera; lo cual se puede observar más claramente en el plano.

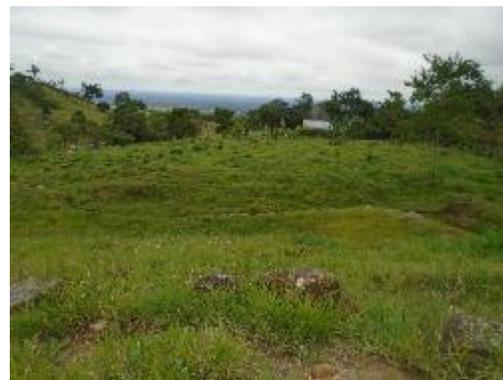
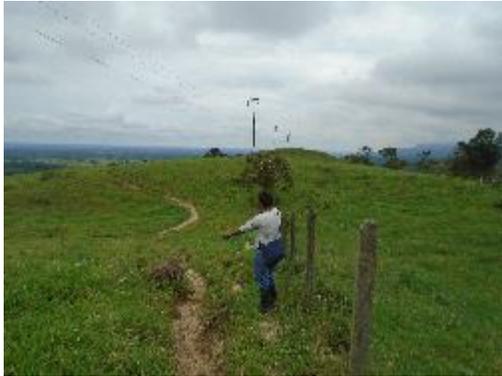
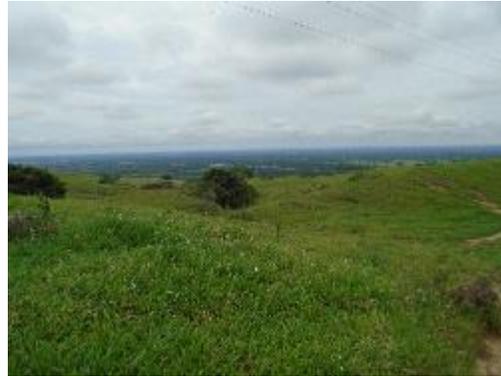
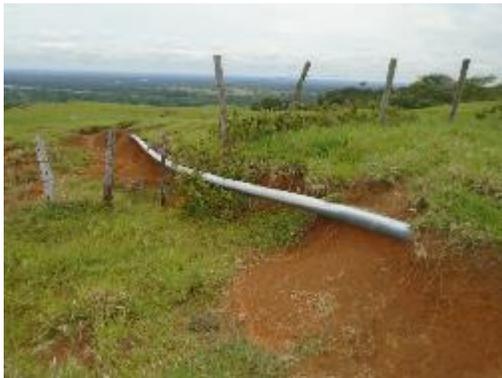
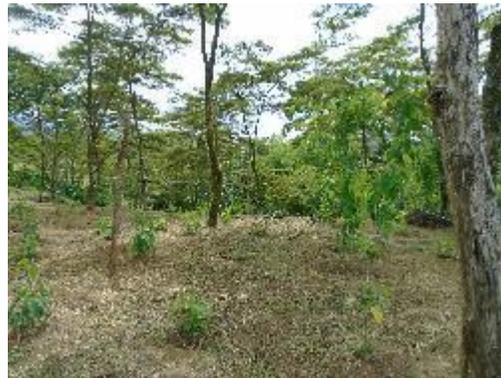
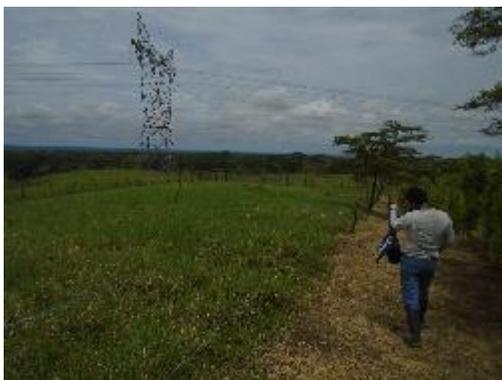
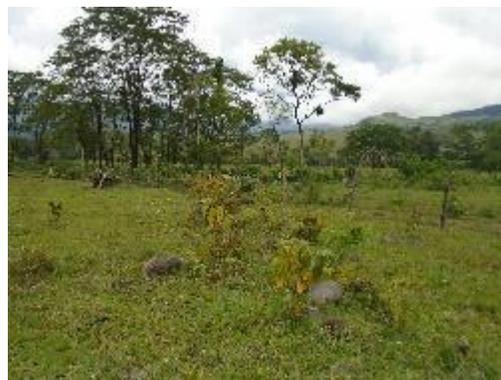
La mayor parte de las tuberías se encuentran enterradas y tapadas. Pero de acuerdo con lo observado en la visita algunos tramos de tubería se encuentran instalados superficialmente y otros por causa misma del deslizamiento del terreno. Otra causa por la cual se encuentran tramos de tubería destapada es que en épocas

de invierno se forman drenajes superficiales que arrastran el material que cubre las tuberías, como se puede evidenciar en algunas de las fotografías.

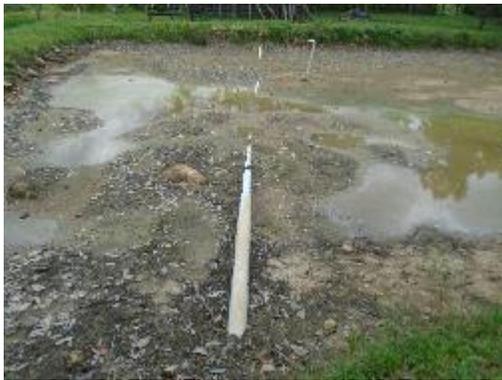
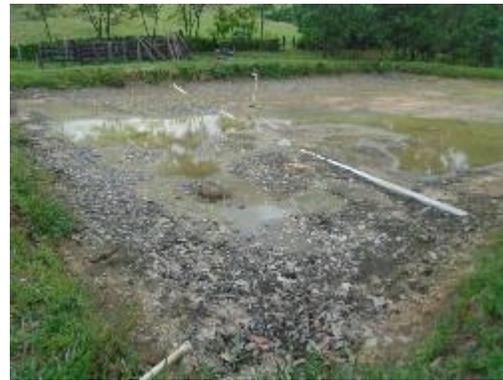
También se pudo evidenciar que la tubería de conducción después de la Cámara de quiebre se encuentra instalada por medio de un reservorio.

**Fotografía 20.** Conducción (La línea de conducción atraviesa un reservorio)

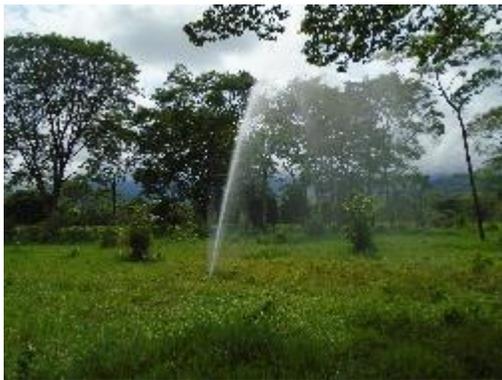
En el reconocimiento en campo se pudo observar la presencia de cuatro fugas.

**Fotografía 22.** Conducción (fuga por ruptura en la tubería)

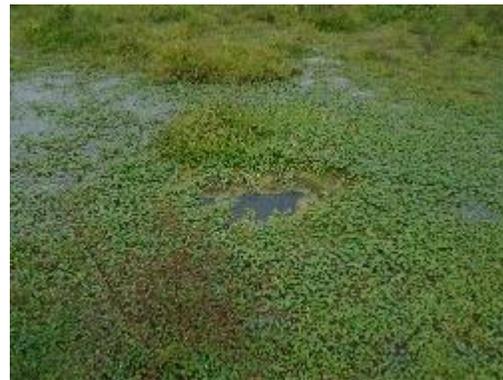
**Fotografía 23.** Conducción (no se trata de un cuerpo de agua natural, sino es el resultado de una fuga en un tiempo prolongado)

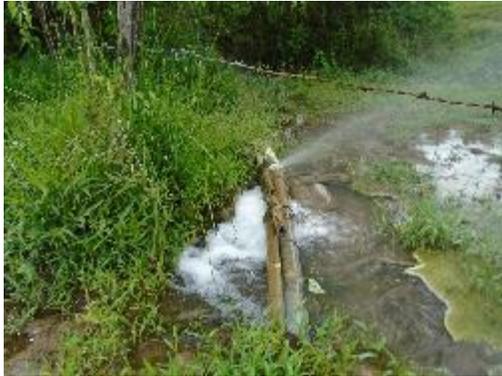
**Fotografía 24.** Conducción, tubería descubierta al paso de un riachuelo y con fuga

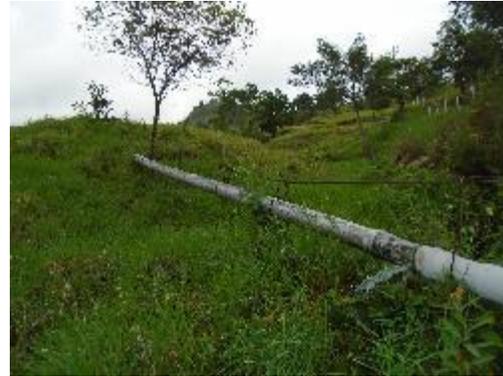
**Fotografía 25.** Paso elevado 1, con fuga

El distrito contempla dos pasos elevados los cuales están deteriorados y requieren una rehabilitación urgente.

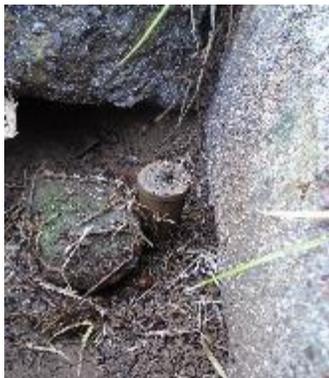
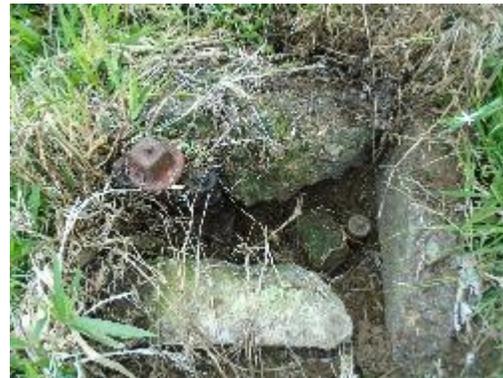
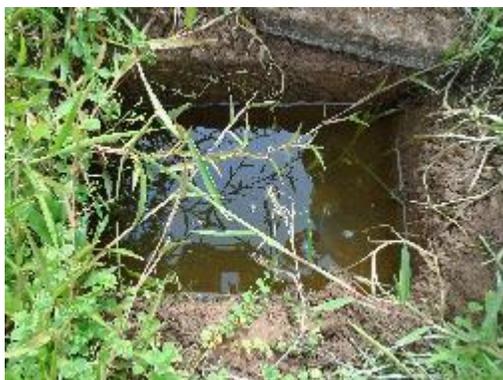
Durante el recorrido, se pudo observar que las válvulas de aire, en su mayoría se encuentran expuestas o cubiertas por elementos no adecuados, como rocas, como se puede observar en las fotografías

En general se evidenció otro tipo de accesorios como, válvulas de corte, válvulas de aire, válvulas de purga y estructuras tales como una cámara de quiebre, pasos elevados, encofrados y acometidas domiciliarias, que se relaciona a continuación, estas estructuras requieren una rehabilitación dado el estado en el cual se encuentran dichos elementos.

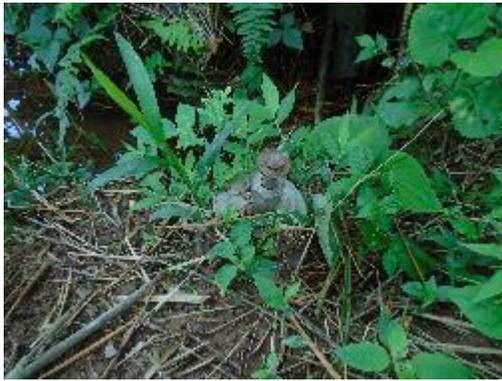
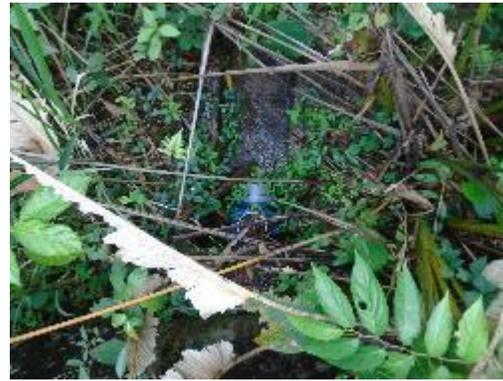
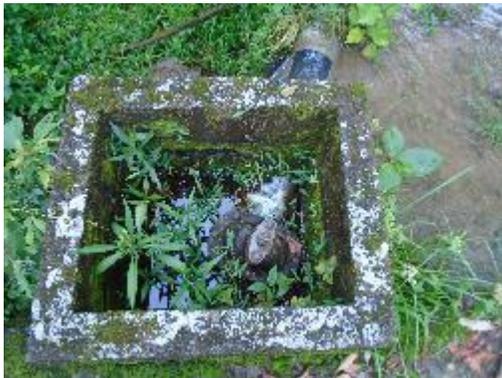
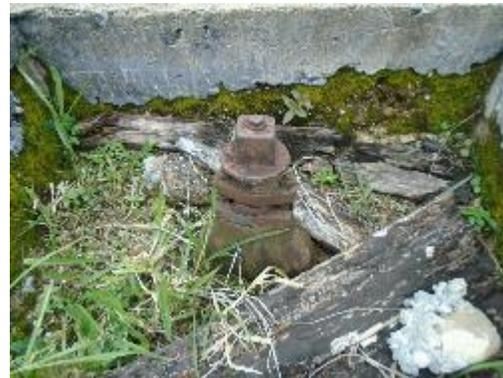
Con respecto a las válvulas de purga se pudo evidenciar la inexistencia de una caja de protección, por lo cual dicha válvula se encuentra instalada a la intemperie y sin ningún tipo de anclaje propio de un diseño.

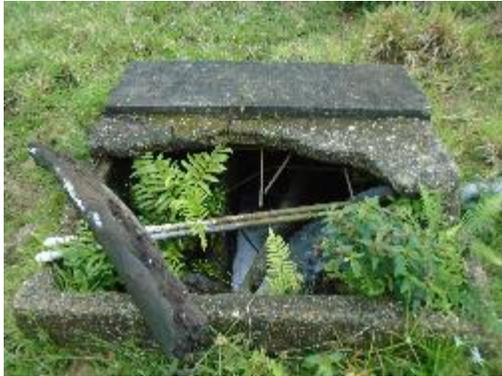
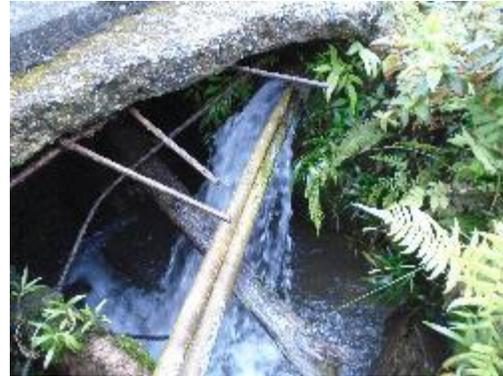
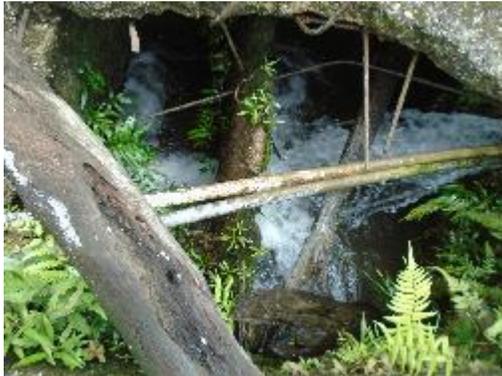
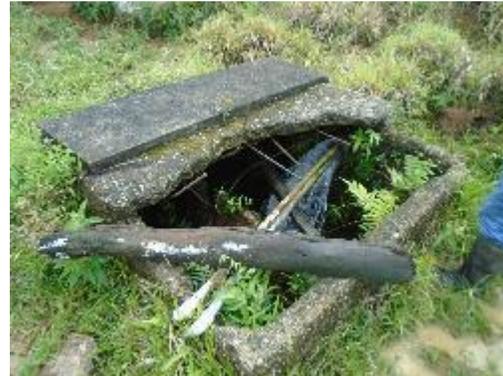
En el distrito se inspeccionó una cámara de quiebre, la cual por su diseño no presenta caja de válvulas y actualmente se usa como un pequeño tanque, del cual salen dos acometidas prediales.

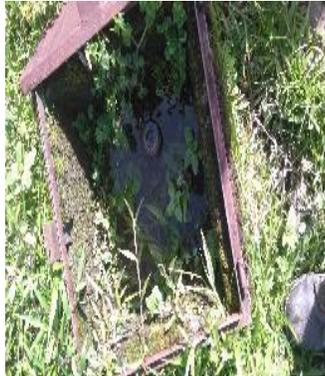
**Fotografía 39.** Punto de Riego

El estado de estos elementos en su gran mayoría se encuentra deteriorado por su mala manipulación y la falta de mantenimiento.
